Caracterización y Patología de los Muros de Tierra de las Construcciones Andinas Ecuatorianas

Resumen: A partir del análisis tipológico de las construcciones de adobe, tapial y bahareque de 50 inmuebles situados en las provincias de Pichincha, Cotopaxi, Tungurahua, Chimborazo y Bolívar, se han analizado las lesiones físicas, mecánicas, químico-biológicas y antrópicas producidas por los agentes atmosféricos y por el suelo, que afectan a las edificaciones en tierra cruda del área andina ecuatoriana y posteriormente las características físicas, resistencia mecánica y composición químico-mineralógica. Los resultados determinan que el agua afecta principalmente al 40% de los inmuebles por defectos constructivos, como la falta de sobrecimientos que facilitan las humedades en las partes bajas o de aleros pequeños que no protegen del agua de lluvia deteriorando los recubrimientos de barro, sobre todo de los bahareques y que se acentúa por el emplazamiento aislado de las edificaciones. Además, la dosificación empírica de la tierra utilizada con tamaño máximo de grava de 15-18mm más arenas está en la proporción de menos de 30% y poco más de 70% de arcillas y limos en las muestras de adobe y

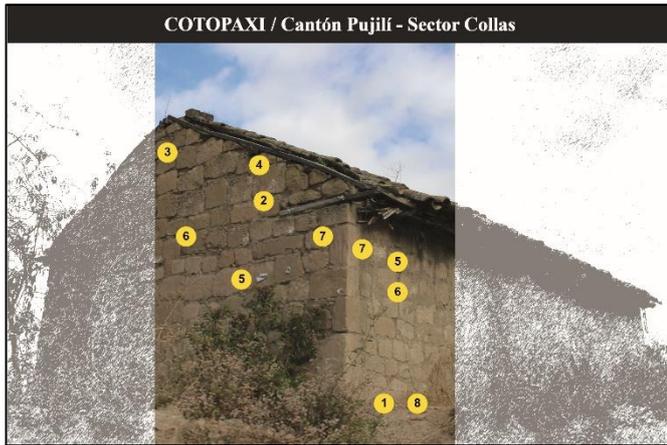
La respuesta patológica mecánica se produce por la falta de nivelación y compactación previa del suelo, y como se ha indicado antes, por la ausencia del encadenado de piedra en la base (Figura 4) que produce asentamientos del muro debido a la deformación o hundimiento de la superficie del terreno por efectos de las cargas, que sumados a la erosión de los mampuestos debilita la consolidación de los muros dando como resultado fisuras y grietas que en mayor o menor escala producen desprendimientos y alteran la composición estructural de los mismos.

Se ha demostrado que los muros de tapial de un espesor de más de 60cm han resistido sismos durante siglos y que la altura del muro no debe ser mayor a 8 veces el espesor del muro (Minke, 2005). Pero la ausencia de la viga collar o solera en la parte superior de los muros contribuye a la aparición de grietas e impide el arriostamiento de la cubierta. Además, los muros frente a un terremoto, el valor de aceleración de la parte superior es mucho mayor que el de la parte inferior (Li et al., 2021). En las Figuras 3.d, e y 4, se aprecia que la viga collar no tiene continuidad pues se introduce parcialmente en los testeros. Además, las cubiertas de teja a dos y cuatro aguas son muy pesadas para las estructuras de los bahareques y para las armaduras de los tejados, lo cual produce hundimientos del tejado o el colapso de los muros (Jinwuth et al., 2010). Podrían soportar mejor las cubiertas de paja que presentaban solamente 5 edificaciones “*aquellas del páramo*” de los 50 inmuebles inventariados.

Evitar la degradación de la construcción en tierra dependerá de la eficiencia constructiva para luchar contra la humedad: "*Buenas botas, buen impermeable y un buen paraguas*" (Faria, 1999). Mediante la construcción de plataforma, cimientado, sobre cimientado o zócalos de piedra para evitar la ascensión capilar del agua; buena cohesión y resistencia de los muros de tierra (*aglutinante, fibras*), un buen revestimiento y/o pinturas en base a cal, genera barreras para que el agua no enfrente directamente las superficies (*aleros, salientes, porches, etc.*).
