Evaluación y Reforzamiento de una Estructura Patrimonial de Adobe con Irregularidad en Planta

Evaluation and Reinforcement of an Adobe Heritage Structure with Plan Irregularities

Dentro de los planes de recuperación del centro histórico de la ciudad de Quito se proyecta la rehabilitación arquitectónica-estructural del antiguo colegio Simón Bolívar (Figura 2). Este edificio colonial se convertirá en la nueva sede de las Naciones Unidas (NNUU) y se ubica dentro del casco colonial de la ciudad de Quito declarada como Patrimonio Cultural de la Humanidad por la UNESCO el 8 de septiembre de 1978. (Instituto Nacional de Cultura y Patrimonio, 2014).

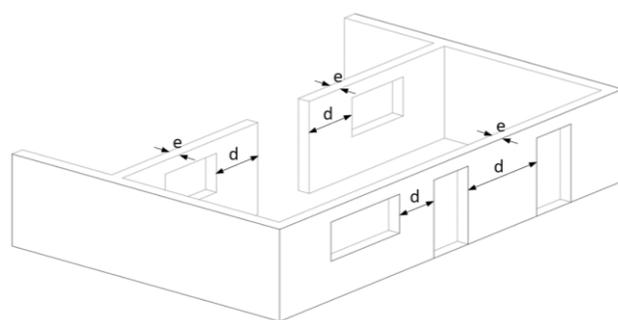
Figura 1. Vanos ventanas y puertas (d: distancia desde el borde libre más próximo, e: espesor del muro)

- La esbeltez de los muros no debe ser mayor que 8.
- Los vanos no deben tener un ancho mayor que 2.5 veces el espesor del muro.
- Los vanos de ventanas y puertas se deben ubicar a una distancia no menor que tres veces el espesor del muro desde el borde libre más próximo (Figura 1).
- La longitud entre ejes de arriostamientos transversales de un muro debe ser menor a seis veces el espesor del muro.
- La verticalidad relativa de un muro, que es la uniformidad del espesor del muro en altura, no debe ser mayor que el 10% de su altura.

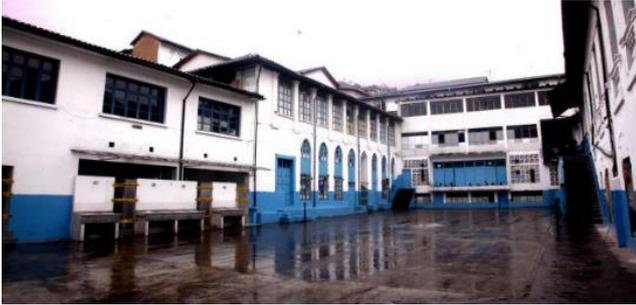
La edificación consta de una estructura en su mayoría de muros de adobe distribuido en cinco diferentes niveles. Además, un sistema de entresijos y cubiertas compuestas de madera como componente principal.

Figura 2. Antiguo – Colegio Simón Bolívar
Fuente: <http://www.prensa.quito.gob.ec>

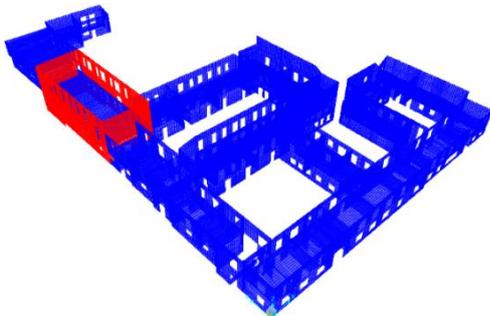
Figura 3. Distribución de materiales de los muros de adobe (azul) y ladrillo (rojo)

Los materiales de los que están compuestos los elementos muro en su mayoría corresponden a adobe y en lugares como la capilla varios muros están compuestos de ladrillo (Figura 3). Las cubiertas y entresijos se estiman como madera tipo B según el Manual de Diseño para Maderas del Grupo Andino-Junta del Acuerdo de Cartagena (JUNAC, 1984). Los elementos de refuerzo como la viga cabeza de muro se proyectan en hormigón. La resistencia específica a la compresión a los 28 días (f_c) se estima de 21 MPa (2100 T/m²) y las barras de acero de refuerzo grado 60 tendrán una resistencia a la fluencia (f_y) de 420 MPa (42000 T/m²).

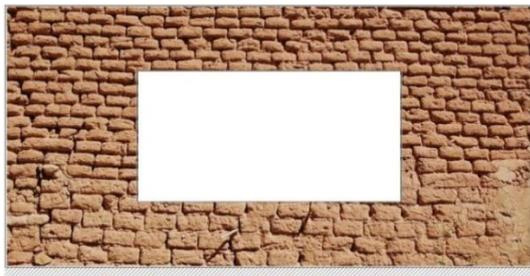
Figura 4. Muro de adobe con abertura de ventana

La Figura 4 presenta el caso típico de un muro de adobe con abertura. Este caso se considera más vulnerable respecto a un muro sin aberturas. Por este motivo, la calibración del mallado de una distribución típica con abertura requiere especial atención.

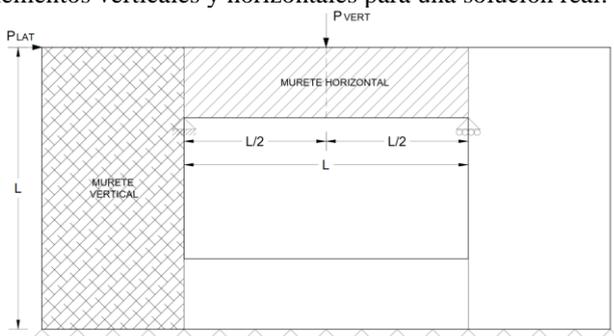
Figura 5. Muro de adobe con vano, idealizado como murete vertical y murete horizontal

Los muros con abertura se modelaron mediante elementos planos en 2D tipo CONCHA, en los cuales se pueden identificar diferentes componentes en función del tipo de carga externa aplicada. Para verificar las dimensiones usadas en el mallado del muro con abertura se asumen dos modelos con soluciones exactas. El primero es “murete vertical” encargado de soportar las cargas laterales (PLAT) típicamente provenientes de un sismo y el segundo un “murete horizontal” que soporta cargas verticales (PVERT) como los entresijos, techos o niveles superiores (Figura 5). Esta aproximación solo se la utiliza para estimar el mallado inicial, ya que un muro con aberturas en realidad no se lo puede descomponer en elementos verticales y horizontales para una solución real.

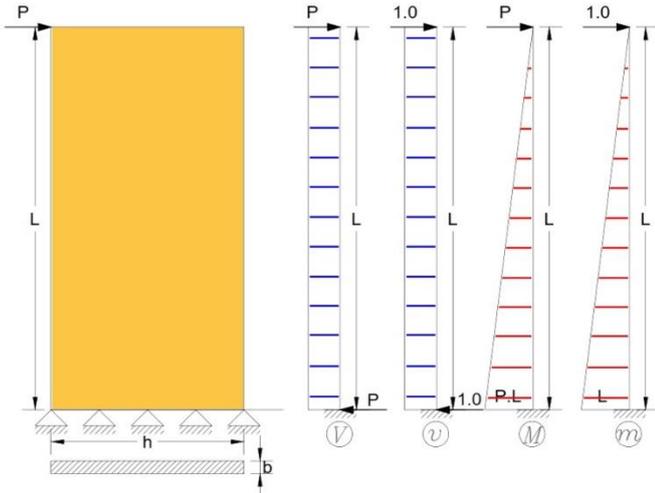
Figura 6. Acciones internas de corte y momento para murete vertical representado como viga en voladizo

Los desplazamientos (solución cerrada) obtenidos para el murete vertical definido como viga en voladizo y para el murete horizontal definido como viga simple apoyada son las siguientes respectivamente:

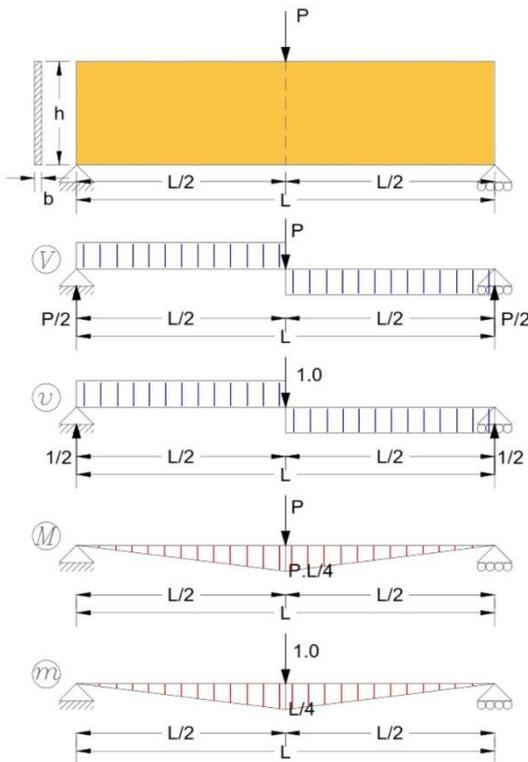
Figura 7. Acciones internas de corte y momento para murete horizontal representado como viga simple apoyada

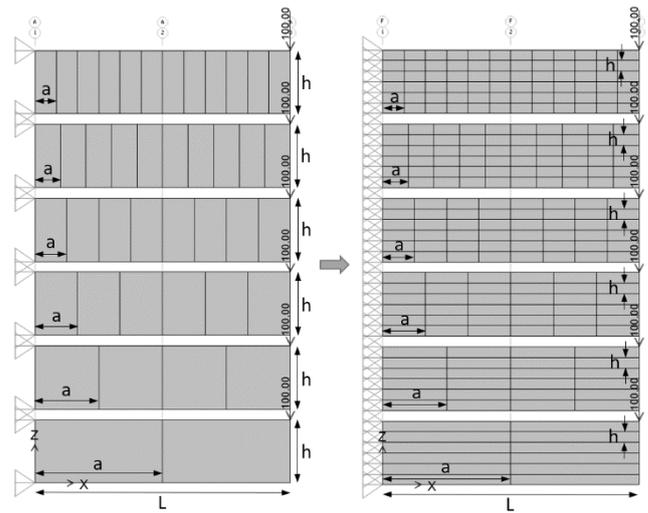
Figura 8. Mallado de Grupo 1(izquierda) y Grupo 6(derecha) para la condición de murete vertical idealizado como viga en voladizo

Posteriormente se analizaron 36 modelos divididos en 6 grupos de 6 modelos cada uno para representar la idealización del murete vertical (Figura 8) y el murete horizontal (Figura

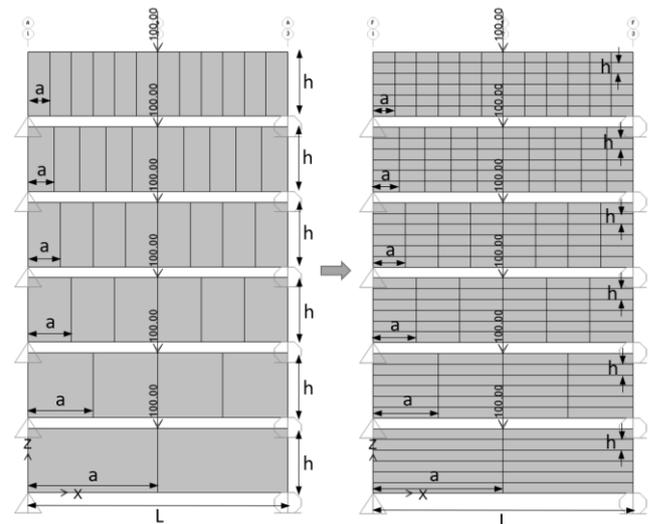
Figura 9. Mallado de Grupo 1(izquierda) y Grupo 6(derecha) para la condición de murete horizontal idealizado como viga simple apoyada

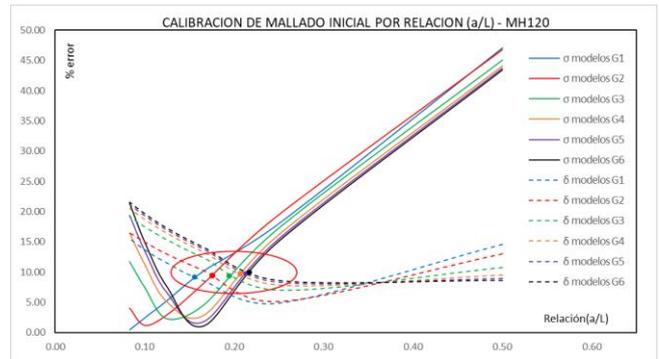
Figura 11. Calibración de malla inicial por relación (a/L) para murete horizontal con espesor b=120cm

Como se puede apreciar en la Figura 10, Figura 11 y Tabla 12, la reducción del porcentaje de error entre esfuerzos y desplazamientos no coincide para valores similares de (a) y (a/L). Es decir, la proporción que produce los menores errores para esfuerzos no corresponden a los menores errores para desplazamientos y viceversa.

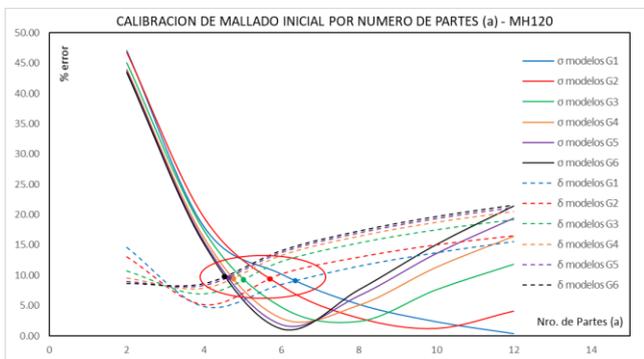
Figura 10. Calibración de malla inicial por número de partes (a) para murete horizontal con espesor b=120cm

Algo similar sucede en el caso de los desplazamientos. Por ejemplo, el Grupo 5 (línea segmentada color violeta) tiene el error mínimo cuando el número de partes (a) se acerca a un valor de 4.00 (Figura 10) o cuando la relación (a/L) está cercana a 0.21 (Figura 11), mientras que para relaciones (a/L) superiores o inferiores a 0.21 el error tiende a aumentar.

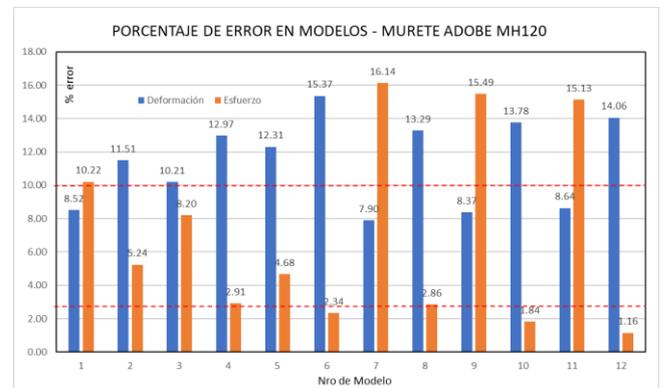
Figura 12. Porcentaje de error en modelos – Murete horizontal, espesor b=120cm

En la Figura 12 se plotea los errores de esfuerzo y desplazamiento de la Tabla 2 junto con los porcentajes de error promedio de 2.73% y 9.32% para esfuerzos desplazamientos respectivamente (línea segmentada color rojo). De esta manera se busca visualizar los casos que están más cercanos a los errores promedio.

Se identifica en la Figura 12 que los modelos de la Tabla 2 con errores mas cercanos a los promedios son el Modelo 2, Modelo 4 y Modelo 5. Adicionalmente, la Tabla 2 tiene en cuenta la relación de proporción del elemento finito (a/h) para Modelo 2, Modelo 4 y Modelo 5 cuya relación varía entre valores de 0.5 a 2.00. Cabe aclarar que los desplazamientos (δ) y los esfuerzos (σ) presentados en la Tabla 2 son valores numéricos calculados mediante un análisis elástico lineal que considera las propiedades para Adobe de la Tabla 1 y una carga (P) de 100 toneladas. Los valores de (δ) y (σ) cambian linealmente para diferentes valores de (P), sin embargo, los errores no varían.

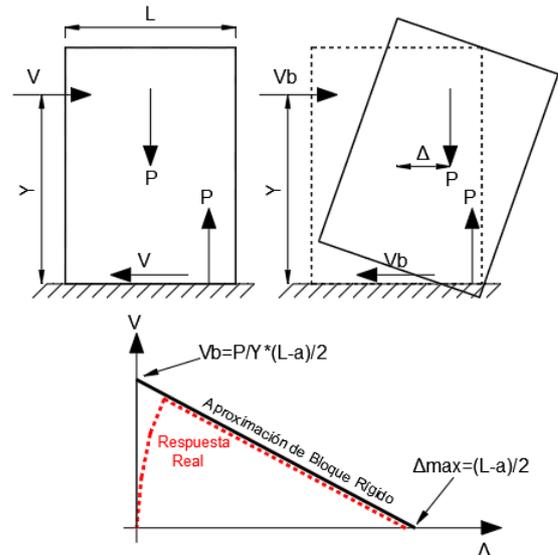
Figura 13. Curva de capacidad para mampostería no reforzada

El comportamiento no lineal de una estructural de adobe puede explicarse como una mampostería no reforzada, la cual responde aproximadamente como un bloque rígido (Figura 13). Se puede observar en la Figura 13 que el aporte de deformaciones por flexión de un muro de mampostería es insignificante por lo que se puede simplificar la respuesta real como la respuesta de un bloque rígido (Kowalsky, 2018). El cortante basal (V_b) que resiste un bloque rígido antes de iniciar el volteo del muro se presenta en la ecuación 9. Sin embargo, si la resistencia a corte del muro es baja la falla se produce por corte antes de llegar a (V_b) (Paulay & Priestley, 1992). El adobe es un material de resistencia a compresión baja por lo que la resistencia a corte también será baja. Para muros de adobe típicos del Ecuador se suele observar un comportamiento lineal hasta llegar a la falla a corte del muro, en donde se considera el colapso del mismo (Bonilla et al., 2017).

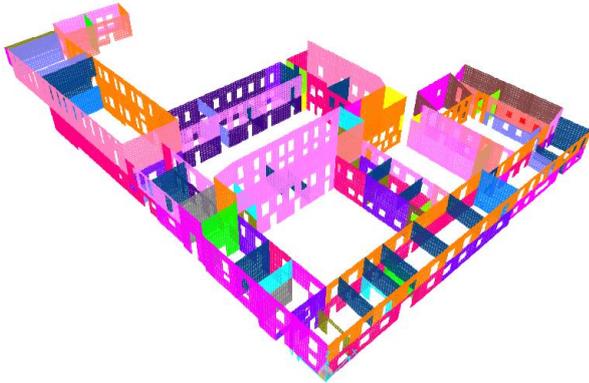
Figura 14. Distribución de muros por espesor

En la Figura 14 se muestra el modelo 3D de la geometría global de la estructura utilizando un malla de elementos finitos con la proporción estudiada. Además, en la Figura 14 también se diferencia a cada espesor de muro de acuerdo con la Tabla 4.

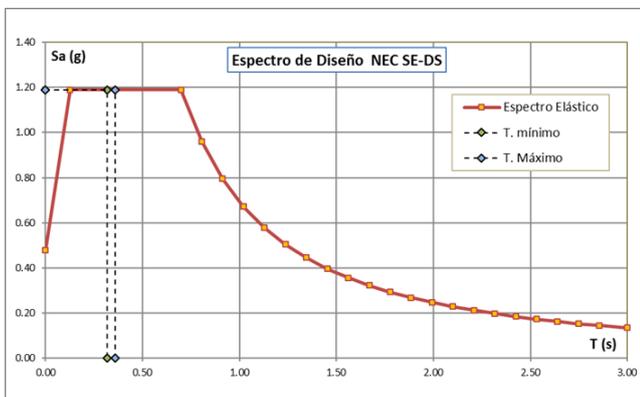
Figura 15. Espectro de diseño elástico basado en aceleraciones, para un suelo tipo D, de acuerdo a NEC-SE-DS

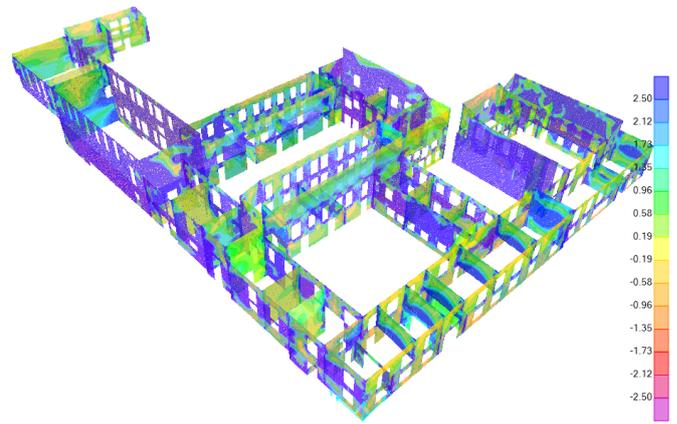
Figura 16. Distribución de esfuerzos con sismo en dirección X – Estructura en estado actual. Esfuerzo S23(t/m2) SAP2000 v15.2.1

En la Figura 16 se puede observar la distribución de esfuerzos generados ante la sollicitación de carga sísmica. Se concluye que en la mayoría de los muros sobrepasa la capacidad de esfuerzos admisibles a corte del adobe (2.5t/m2) lo que se interpreta como falla y colapso parcial o total de estos elementos. En este caso se estima colapso de aproximadamente 90% de los muros que componen la estructura.

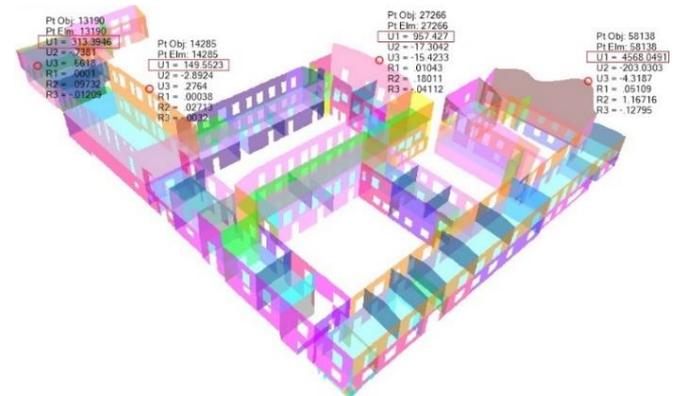
Figura 17. Distribución de desplazamientos con sismo en dirección X – Estructura en estado actual. (desplazamiento U1 en mm) SAP2000 v15.2.1

Considerando un factor de reducción de respuesta estructural ($R=1.0$) para estructuras de adobe (los muros de la estructura tienen una altura que bordea los 7.00 m), el desplazamiento máximo de control es de aproximadamente 93 mm, lo cual sirve para estimar la falla y colapso de los elementos. En la Figura 17 se identifica los muros cuyo desplazamiento U1 sobrepasa el desplazamiento máximo de control y corresponde al colapso estructural de esos muros.
