Método del Índice de Vulnerabilidad Sísmica Usando el Sistema de Información Geográfica, Una Aplicación a Escala Urbana

¹Universidad Católica Santo Toribio de Mogrovejo, Facultad de Ingeniería, Escuela de Ingeniería Civil Ambiental, Chiclayo, Perú

Seismic Vulnerability Index Method Using the Geographic Information System, An Application on an Urban Scale

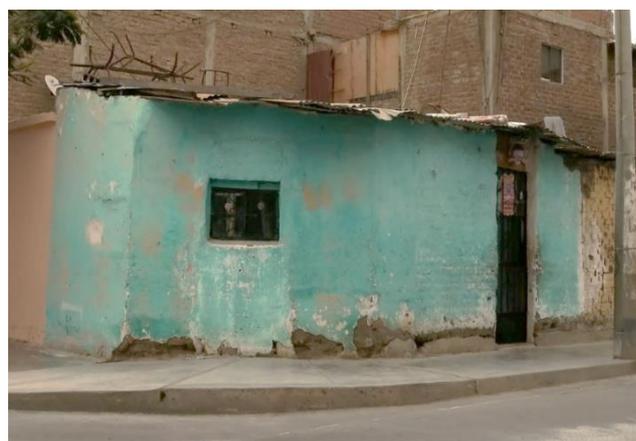
Figura 2. Edificación de adobe

La Figura 2 muestra una construcción típica en adobe de un piso. En la cubierta, suelen presentar calaminas de fibrocemento, madera, metal o plástico, equivalente a un diafragma flexible. Suelen tener muros de 17 cm (aparejo de sogá) o 34 cm (aparejo de cabeza) habitualmente dañados en la parte inferior debido al salitre y/o humedad, generadas principalmente por la acumulación de lluvias eventuales o por precipitaciones extraordinarias ocasionadas por “El Niño Costero” en el 2017 (DIHIDRONAV, 2017). El efecto combinado de estos agentes suele provocar erosión en la base de los muros. Este tipo de edificaciones es un ejemplo de construcción con vulnerabilidad sísmica alta por falta de contrafuertes, inadecuados arriostres horizontales, y por los efectos de los agentes meteorológicos mencionados así como por la antigüedad, los cuales no cumplen con los requisitos y criterios de la Norma Técnica E.080 (Ministerio de Vivienda, Construcción y Saneamiento, 2017).

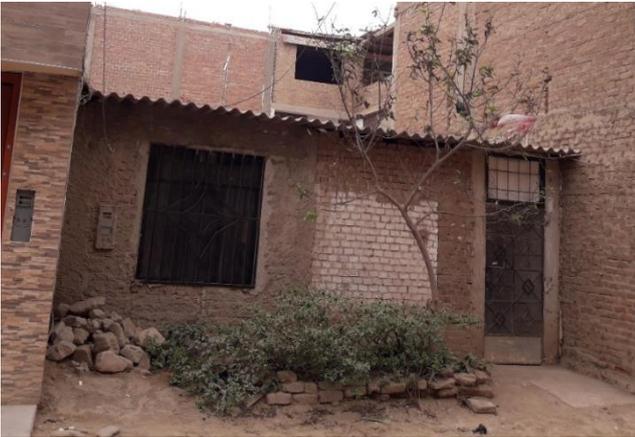
Figura 3. Edificación de albañilería no confinada

La Figura 3 es una muestra de las construcciones típicas de albañilería no confinada existentes en la zona, las cuales pueden tener muros de 13 cm (aparejo de sogá) o 23 cm (aparejo de cabeza) que no se encuentran totalmente confinados, no bordeándose así los cuatro lados con elementos de concreto armado como vigas y/o columnas, se observa la unión de los muros dentados inadecuadamente. En su mayoría suelen tener cubiertas de calamina, lo que se considera un techo flexible, y en otros casos tienen losa aligerada

convirtiéndose así un peligro inminente al percibirse un sismo de moderada magnitud, las cuales son, en su mayoría estructuras de un solo piso.

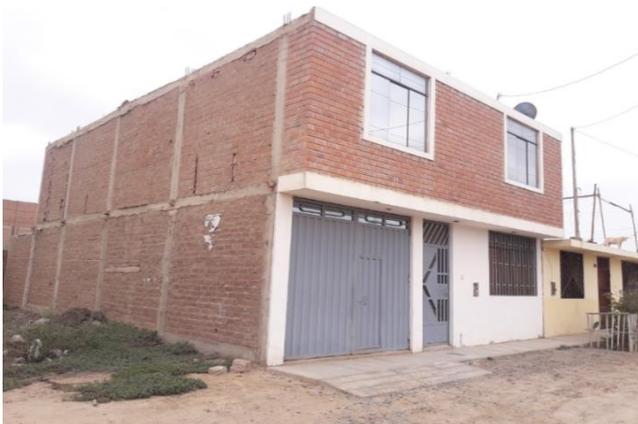
Figura 4. Edificación de albañilería confinada

La Figura 4 muestra las construcciones típicas de albañilería confinada del distrito, las cuales varían respecto a la tipología anterior en que éstas si confinan sus muros. En su mayoría suelen tener techos de losa aligerada y tener una azotea de cubiertas de calamina.

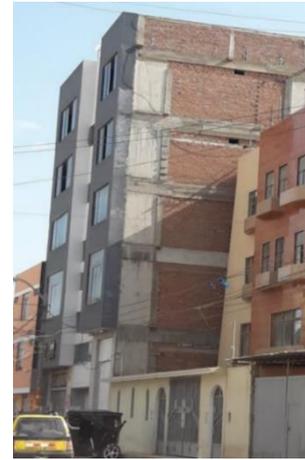
Figura 5. Edificación de concreto armado

Como última tipología se tiene construcciones de concreto armado existentes en el distrito, teniendo como sistema estructural los pórticos de concreto armado para zonas con poca sismicidad, o en otros casos también se incluye placas o muros estructurales para zonas con alta sismicidad, como se muestra en la Figura 5. La tabiquería suele estar arriostrada por columnetas para evitar los casos de columnas cortas.

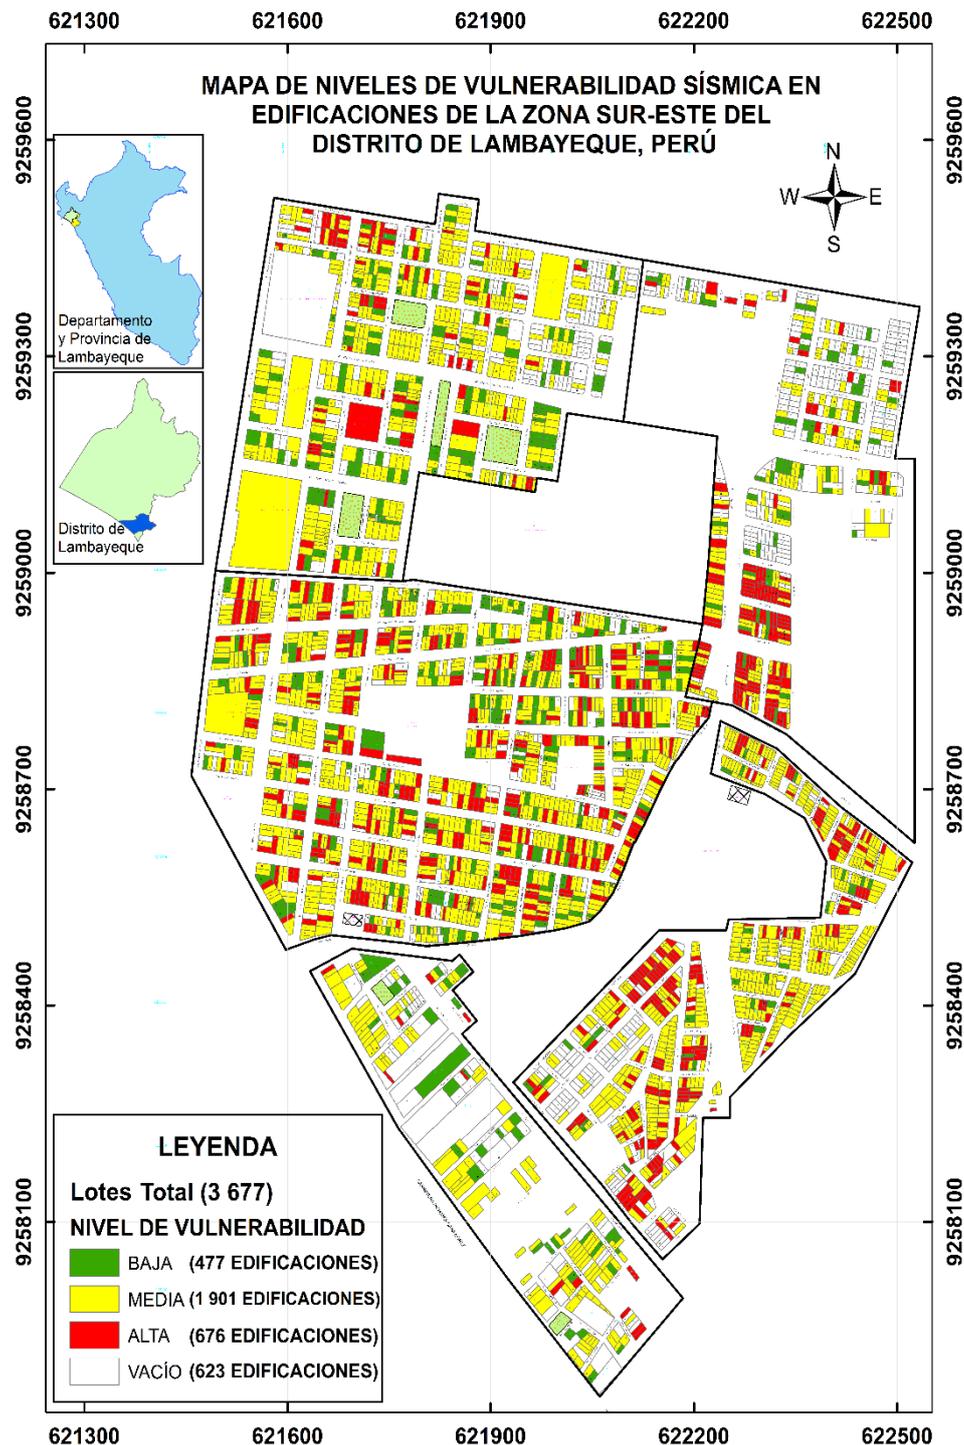
Figura 6. Mapa de niveles de vulnerabilidad sísmica

Para el total de construcciones de la zona sur-este del distrito de Lambayeque, se evaluaron 3 054 edificaciones existentes de las cuales, 477 edificaciones que representa el 15,62% presentan una vulnerabilidad sísmica baja (identificándoseles con color verde), 1 901 edificaciones que representa el 62,25% presentan una vulnerabilidad sísmica media (identificándoseles con color amarillo), y 676 edificaciones que representan el 22,13% presentan una vulnerabilidad sísmica alta (identificándoseles con color rojo), como se muestra en la Figura 6.

Después de haber elaborado las hojas de cálculo en Excel que incluyen todos los datos de los 11 parámetros por cada edificación, se logra exportar la información total al entorno SIG, por lo que se eligió el software ArcGIS para concretar este procedimiento. Esto sumado a que se actualizó el plano catastral del distrito de Lambayeque en el software AutoCAD, siendo este también exportado al entorno SIG. Dando como resultado la identificación por escala de colores de la vulnerabilidad sísmica en cada edificación. Dicha escala se ve representada por color rojo, amarillo y verde que indican una vulnerabilidad alta, media y baja respectivamente.

El SIG a través del software ArcGIS permite gestionar la base de datos recopilados y mostrar mediante un plano o mapa, la visualización de niveles de vulnerabilidad sísmica de todas las construcciones existentes por escala de colores, estando así al alcance y comprensión de la población y autoridades competentes para su respectivo análisis.
