Análisis de Comportamiento Sísmico del Irradiador de Cobalto 60 de la Escuela Politécnica Nacional

Resumen: Se utilizó tecnología de elementos finitos no lineales en la evaluación sísmica de una estructura existente de hormigón armado con potencial peligro radiactivo. La estructura objeto del análisis, fue el irradiador de cobalto 60 de la Escuela Politécnica Nacional, que consiste en una estructura de concreto tipo búnker que funciona como blindaje de la radiación contenida en su interior. El potencial peligro sísmico del Ecuador es la razón por la que fue necesario realizar el análisis de comportamiento de esta estructura, ya que de fisurarse significativamente ante un evento sísmico, mientras la fuente esté en operación, podrían ocasionarse fugas de radiación en niveles mayores a los permisibles. Para la representación del material hormigón armado se utilizó un elemento finito que tiene la particularidad de desplegar gráficamente las fisuras ocasionadas en una estructura debido a la acción de las cargas correspondientes. Se procedió a indicar el criterio de falla utilizado, necesario para definir el dominio elástico del material a partir del cual se establece la ejecución de un

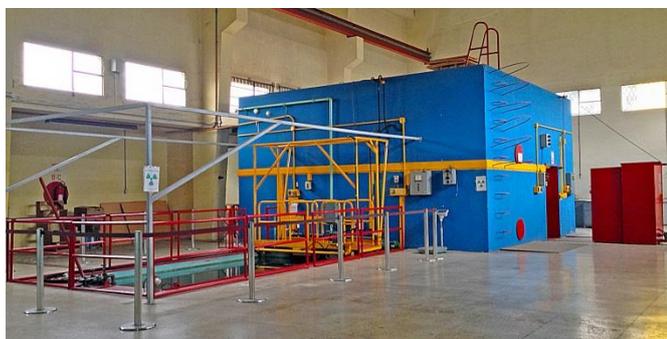
Figura 1.- Irradiador gamma panorámico categoría IV con fuente de Co-60. (Fotografía por: Estefanía Montesdeoca)

Esta estructura es utilizada principalmente para estudios de investigación en el área de alimentos y materiales, servicio para esterilización de productos médicos, preservación de obras de arte patrimonial [6], entre otros. Además de lo anterior, es importante mencionar acerca de la planificación de uso de esta estructura a futuro, que se han identificado y priorizado valiosas oportunidades de apertura de nuevos mercados en cuanto a diversas aplicaciones médicas y agrícolas [18], todo esto con miras a la creación en Ecuador de un Centro de Irradiación Multipropósito, donde se aproveche al máximo esta tecnología.

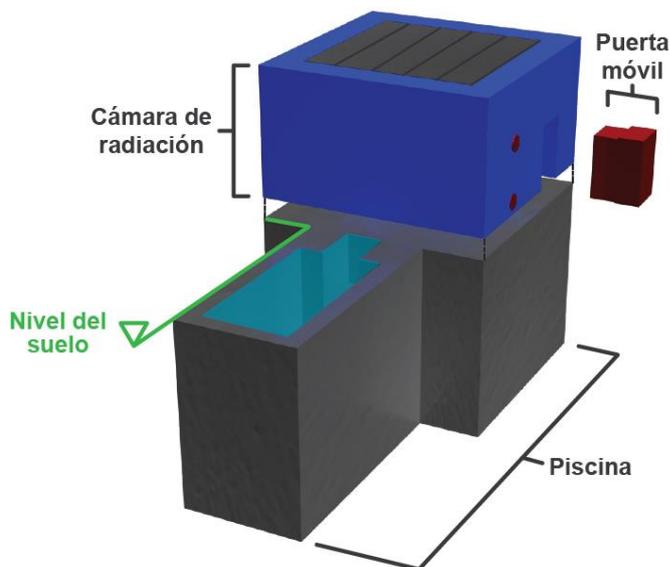
Figura 2.- Geometría en 3D de la estructura del irradiador; Nivel del suelo. (3D realizado por: Estefanía Montesdeoca)

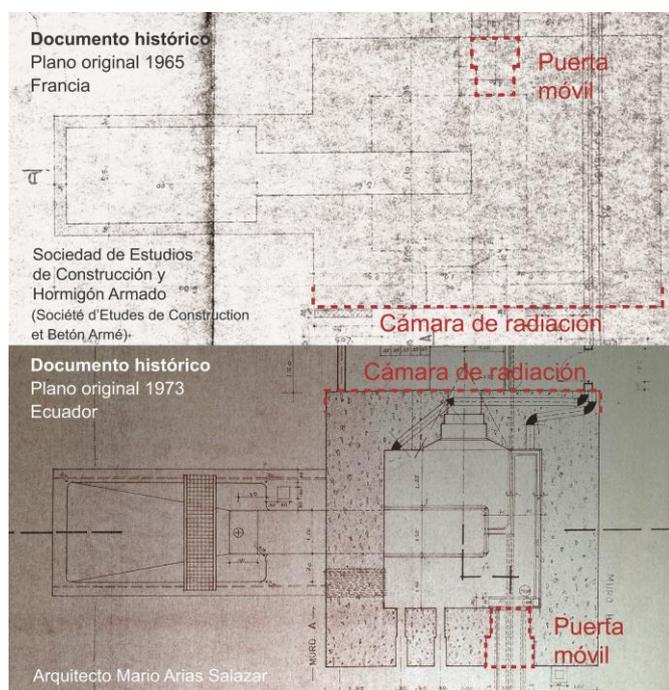
Figura 3.- Cambio en la ubicación de la puerta móvil de la cámara de radiación; Plano del año 1965 (superior); Plano del año 1973 (inferior).

Luego, en los años 1973 y 1974 se registran planos arquitectónicos realizados en Ecuador, en los que se aprecia cambios en la configuración geométrica de la estructura con respecto al plano del año 1965, cambios tales como la reubicación de la puerta móvil del irradiador que se muestra en la Figura 3. Además, existe un plano digital del año 2009 con un levantamiento en planta de la estructura, que concuerda en sus dimensiones con los planos del año 1973 y 1974. Finalmente, existe una memoria de cálculo, diseño estructural e informe de suelos del proyecto de talleres y servicios generales de la EPN del año 2009, documento que se refiere a una edificación cercana a la estructura del irradiador, y que tiene información acerca del tipo de suelo de esta zona.

Así, los cambios geométricos del diseño del irradiador en el año 1973 con respecto a 1965, implican una reformulación en los planos y detalles estructurales del irradiador en 1973, información con la que no se cuenta, y que consecuentemente implica que en el presente estudio se debió estimar de manera conservadora una cuantía de acero para la simulación del modelo. Tampoco se cuenta con memorias técnicas de la estructura del irradiador, ni con información adicional a la presentada en esta sección.

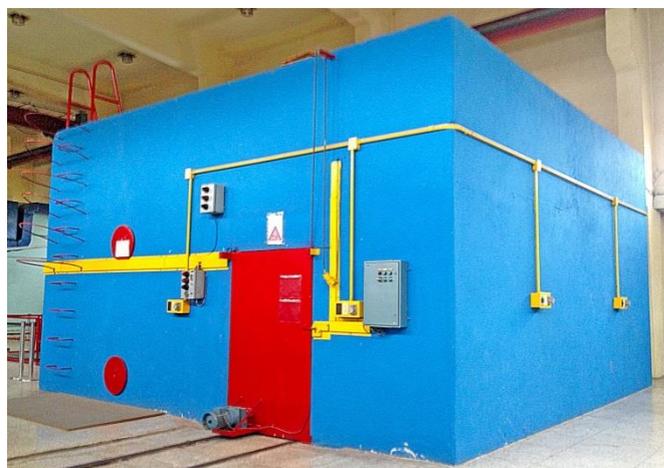
Figura 4.- Cámara de radiación del Irradiador de Cobalto 60. (Fotografía por: Estefanía Montesdeoca)

En el presente estudio se analizó la parte de la estructura denominada cámara de radiación, indicada en la Figura 4, ya que ésta es la masa de hormigón que se encuentra sobre el nivel del suelo y se va a mover libremente de presentarse un evento sísmico. La parte de la estructura que se encuentra

La cámara de radiación es un paralelepípedo, con 4 muros o paredes de 1.50m de ancho en su base, que disminuyen el espesor en su parte superior a manera de gradas, en las que se apoyan 9 vigas que conforman el techo de la cámara de radiación, esta geometría se indica en la Figura 5 junto con los nombres que se les ha asignado a cada una de las paredes en el presente estudio.

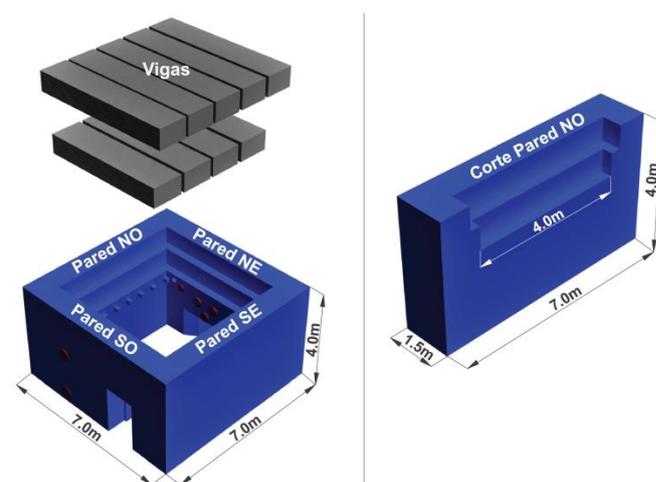
Figura 5.- Vigas que conforman el techo de la cámara de radiación, y nombre de paredes (izquierda). Pared tipo del irradiador (derecha). (3D realizado por: Estefanía Montesdeoca)

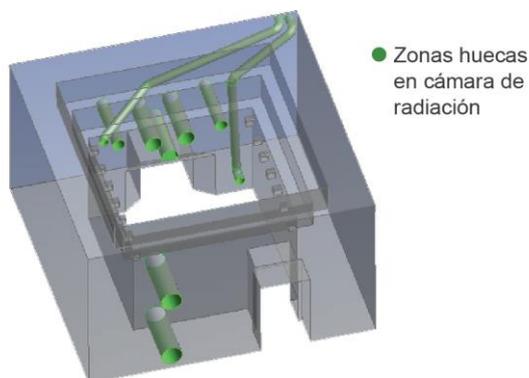
Figura 6.- Geometría en 3D de las zonas huecas de la cámara de radiación.

Las paredes NE y SO del irradiador tienen partes huecas como se puede apreciar en la Figura 6, dichas partes están cubiertas por tapas metálicas circulares.

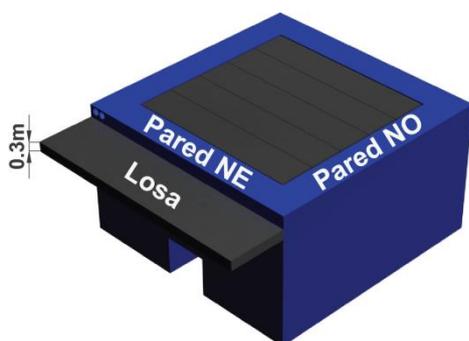
Figura 7.- Losa de 0.30m de espesor unida a la pared NE. (3D realizado por: Estefanía Montesdeoca)

Además, un dato particular es que en la pared NE, la cámara de radiación se une a una losa de 0.30m de espesor, indicada en la Figura 7, elemento que a su vez se conecta a la estructura de la “Casa Mata”, que es el nombre de la edificación dentro de la que está ubicada la estructura del irradiador de cobalto 60.

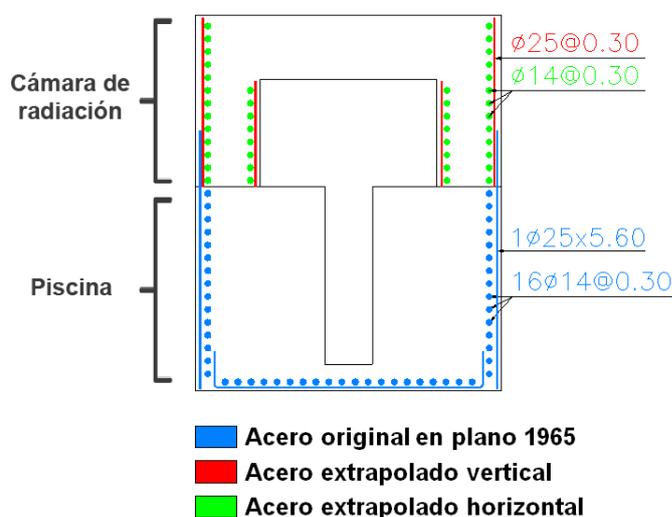
Figura 8.- Acero base estimado para cámara de radiación.

El acero base se estimó en función del único plano estructural existente, que es el del año 1965, en el cual se indica el armado de acero de la estructura bajo el nivel del suelo, mas no de la cámara de radiación. Así, el acero base estimado en la cámara de radiación, se obtuvo extrapolando el armado de acero ubicado en la parte inferior.

Así, la cuantía de acero correspondiente al acero base estimado, resultó ser menor que los mínimos exigidos por los códigos analizados, por lo que se asumió dicho acero para la elaboración del modelo, como se indica en la Figura 8.

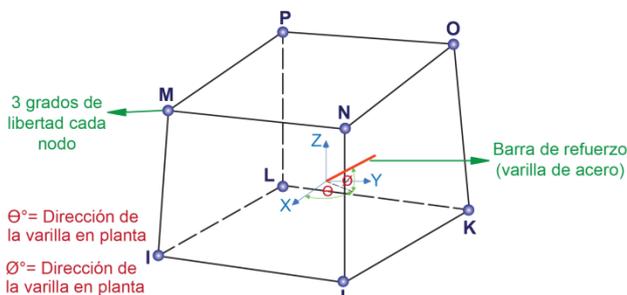
Figura 9.- Elemento finito hexaédrico [7].

Para la representación del hormigón armado en el presente estudio, se utilizó un elemento finito hexaédrico, el cual tiene 8 nudos con 3 grados de libertad cada uno. La particularidad de este elemento finito es que permite visualizar fisuras por agrietamiento y por aplastamiento en el hormigón. Este elemento finito además permite considerar barras de refuerzo en su interior tal como se indica en la Figura 9. Dichas barras trabajan a tensión y compresión, pero no a corte, y representan las varillas de acero de refuerzo del hormigón armado.

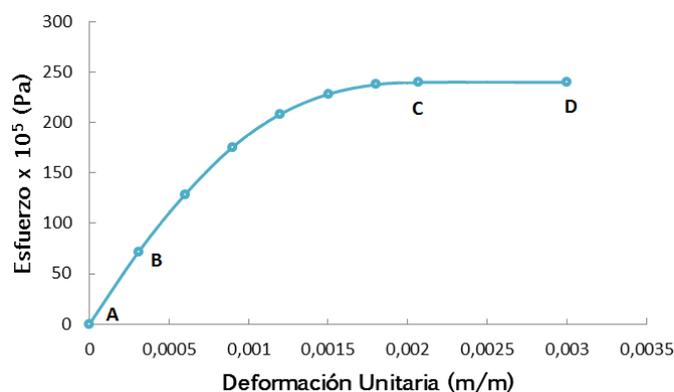
Figura 10.- Curva multilínea esfuerzo vs deformación unitaria, para un hormigón $f_c = 2.40 \times 10^7$ Pa.

Para modelar apropiadamente el hormigón, se requirió definir las propiedades isotrópicas lineales del material, que se indican en la Tabla 3, y se obtuvo la curva multilínea esfuerzo deformación unitaria, indicada en la Figura 10, mediante las relaciones constitutivas descritas a continuación [20] [23]:

Si $0 \leq \epsilon \leq \epsilon_1$ $f_c = \epsilon \times E_c$ Tramo AB (2)

$\epsilon_1 \leq \epsilon \leq \epsilon_0$ $f_c = \frac{\epsilon \times E_c}{1 + \left(\frac{\epsilon}{\epsilon_0}\right)^2}$ Tramo BC (3)

$\epsilon_0 \leq \epsilon \leq \epsilon_{cr}$ $f_c = f'_c$ Tramo CD (4)

Para el punto B, se cumple que $f_c=0.30 \times f'_c$, dicho punto es parte del tramo AB que se considera lineal.

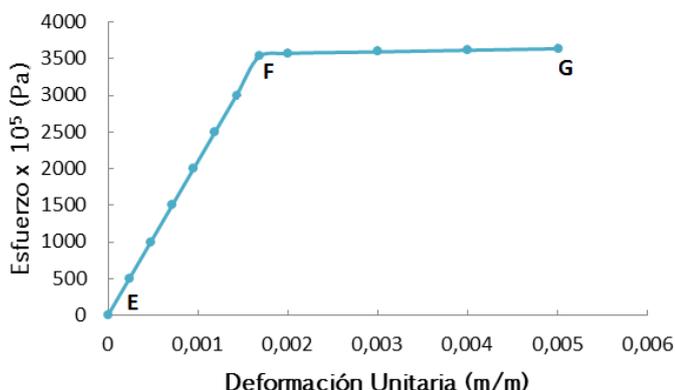
Figura 11.- Curva bilineal esfuerzo vs deformación unitaria, para el acero de refuerzo.

En cuanto al acero de refuerzo, en este estudio se consideró el acero A51 [17], establecido en la norma INEN-101 vigente en la década de los 70, época en la que se construyó el irradiador. Su comportamiento se consideró uniaxial y la curva esfuerzo deformación de este material fue representada mediante las siguientes ecuaciones constitutivas [9], con las que se obtuvo un modelo elasto-plástico del material, que se indica en la Figura 11:

$$\sigma_s = E_s \times \varepsilon_s, \quad \text{si } \varepsilon_s \leq \varepsilon_y \quad \text{Tramo EF} \quad (6)$$

$$\sigma_s = F_y + E'_s \times \varepsilon_s, \quad \text{si } \varepsilon_s > \varepsilon_y \quad \text{Tramo FG} \quad (7)$$

En dichas ecuaciones se utilizó el módulo de elasticidad del acero, indicado en la Tabla 5, y los valores de esfuerzo de fluencia y módulo tangente indicados de la Tabla 6. Además, se tomó un peso específico $\gamma = 7850 \text{ kg/m}^3$.

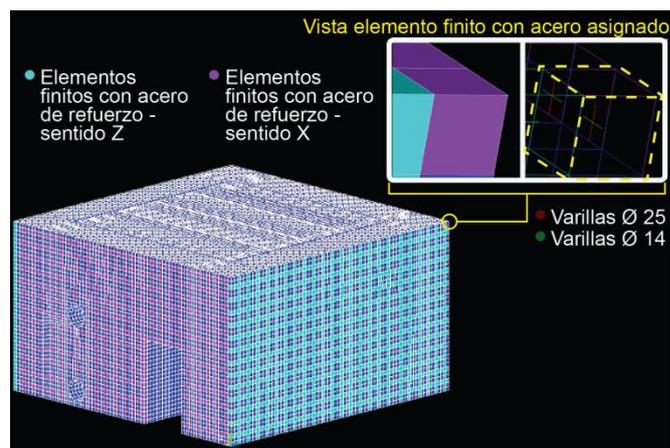
Figura 12.- Elementos finitos con acero de refuerzo en las zonas correspondientes; Detalle del acero de refuerzo dentro del elemento finito.

simplificación más significativa se refiere a la no consideración de los huecos que representan las 2 tuberías más largas de la pared NE. Se realizó el mallado de la estructura en Ansys Workbench, obteniendo elementos finitos hexaédricos de un tamaño aproximado de 0.10m x 0.10m x 0.10m. Se exportó el mallado a Ansys APDL y se asignó el tipo de elemento finito indicado en la sección 2.6.1 a todos los elementos de la estructura. Se procedió a asignar las varillas de acero estimadas en la sección 2.3, a los elementos finitos correspondientes, tal como se muestra en la Figura 12.

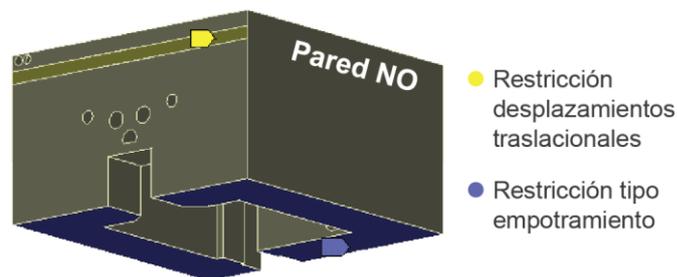
Figura 13.- Restricciones consideradas en la simulación.

En cuanto a las restricciones a considerarse, y en función de lo explicado en la sección 2.2, se procedió a analizar la cámara de radiación como una estructura empotrada en su base y restringida a los desplazamientos traslacionales en la zona superior de la pared NE, tal como se indica en la Figura 13. Finalmente, se modeló la acción sísmica aplicando a la estructura una aceleración lateral de 18.8 m/s^2 .

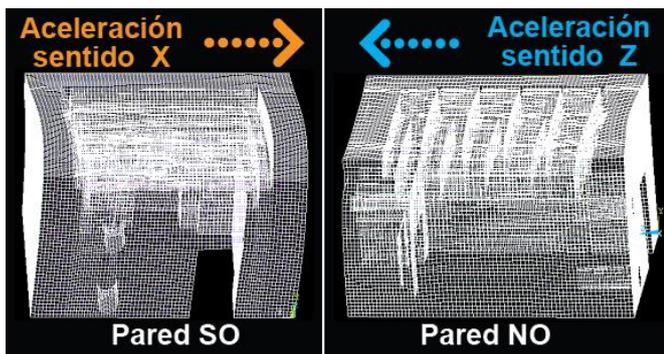
Figura 14.- Aplicación de acción sísmica en dos direcciones ortogonales.

Una vez aplicada la acción sísmica en dos direcciones perpendiculares, como se muestra en la Figura 14, se desplegó el resultado final, y se observó que ante la acción sísmica propuesta la estructura no presenta zonas con fisuras, como se indica en la Figura 15.

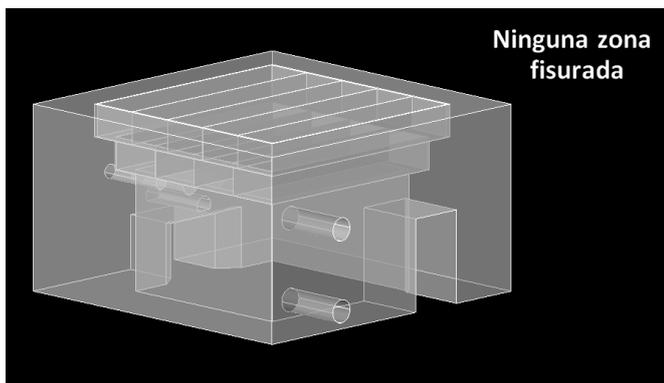
Figura 15.- Resultado final, no se presenta ninguna zona fisurada ante la acción sísmica propuesta.

De la evaluación de la estructura mediante la simulación basada en tecnología de elementos finitos no lineales, se establece que el estado multiaxial de esfuerzos de los elementos finitos que conforman el modelo, se encuentra dentro de los dominios que el criterio de falla define como rango elástico, por lo tanto y dentro del marco de análisis establecido, la cámara de radiación no es vulnerable ante el sismo propuesto.

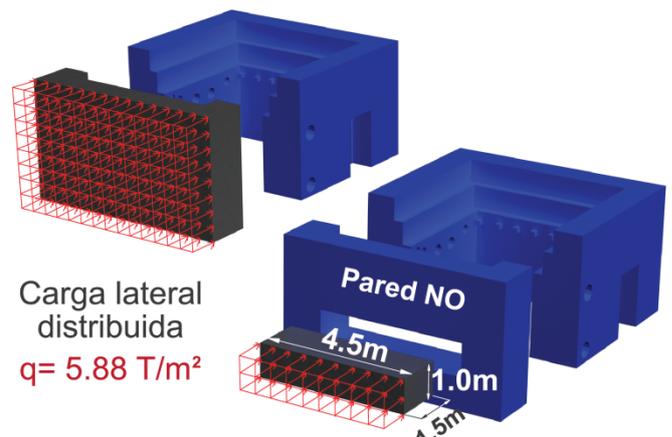
Figura 16.- Esquema de carga distribuida en la sección tipo viga, para cálculo simplificado. (3D realizado por: Estefanía Montesdeoca)

Una vez distribuida la carga en el área de la pared NO, se tomó de dicha pared, una sección representativa tipo viga, de dimensiones 4.5m x 1.5m x 1.0m como se indica en la Figura 16, dicha sección se encuentra directamente en contacto con el espacio donde se localiza la radiación. Se procedió a analizar el comportamiento de este elemento como una viga, estimando además un empotramiento en sus extremos.

$$M_{sol} = \frac{5.88 \times 4.50^2}{12} = 9.92 \text{ Tm}$$

$$M_{cr} = \frac{2 \times \sqrt{240} \times \frac{100 \times 150^3}{12}}{75} = 116.19 \text{ Tm}$$

El momento de sollicitación por sismo es significativamente menor al momento de agrietamiento de la sección del muro analizada. Por lo tanto, no se producen fisuras en la sección tipo viga ante la aplicación de la carga lateral propuesta. Así, la simulación de la estructura basada en tecnología de elementos finitos, junto con la comprobación simplificada, indicaron que la cámara de radiación de hormigón armado no presenta fisuras ante la acción sísmica propuesta.
