Evaluación del Riesgo en Desprendimiento y Caracterización Geomecánica de los Taludes Rocosos en el Sector Quebrada del Diablo, Estado Mérida

Bongiorno F.*; Angulo N.*; Belandria N.*

**Universidad de Los Andes, Facultad de Ingeniería, Grupo de Geología Aplicada Núcleo Pedro Rincón Gutiérrez, La Hechicera, Mérida -5101 – Venezuela
e-mail: { frabon; nbelandria }@ula.ve*

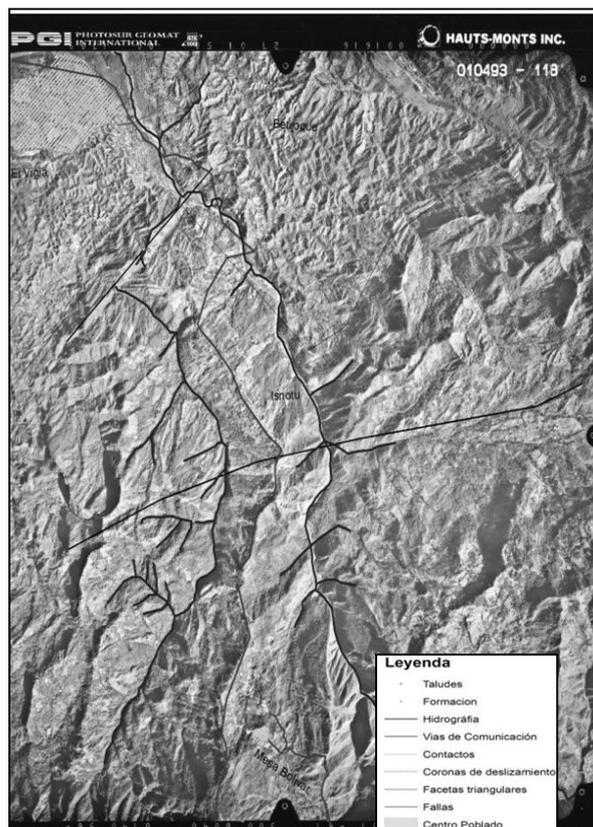
Figura 2. Fotografía aérea editada [15]

La topografía y drenaje se reflejan en la Fig. 2, marcando dos patrones de drenajes, el rectangular no tan marcado, y patrones paralelos en la zona de alta pendiente.

Con respecto al patrón rectangular se determina un paralelismo de sus afluentes principales con ángulos rectos y conexiones cortas entre los afluentes. Es por ello, que esta zona específica cumple con un esquema más regular, no hay paralelismo perfecto, no es necesaria la presencia de tributarios menores, y si existen, generalmente son cortos, se presenta una uniformidad entre los ángulos generados (90°). De igual manera, el patrón de drenaje paralelo, se identifica por la presencia de canales paralelos, los cuales tienen una dirección definida por la pendiente regional del terreno. Se debe tener presente que cuando mayor sea la pendiente en una dirección, mayor y más paralelos serán los canales.

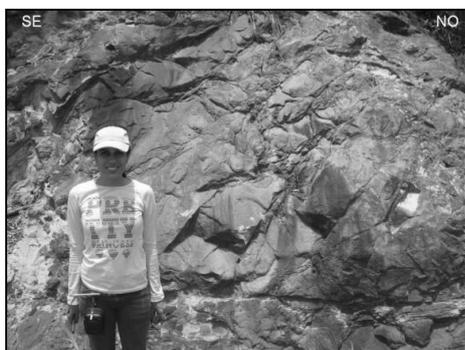
Figura 3. Afloramiento del talud A

En la tabla 12, se muestran los resultados obtenidos de los parámetros correspondientes a la clasificación del macizo rocoso. Para el talud A mostrado en la Fig. 3, las discontinuidades se encuentran en dirección perpendicular al eje de la obra. Además, cabe agregar que, como están en excavación con buzamiento y tienen un ángulo de buzamiento medio de 66° y 36° para cada familia respectivamente, el parámetro de “orientación de discontinuidades” se encuentra como “favorable”.

Para el talud A, la tabla 13 muestra una calidad de “media a buena”, ya que el valor es de 60 para el índice RMR, otorgándosele una clase tipo III, y a su vez, esta calidad se ubica con una cohesión entre 0.2 y 0.3 MPa y un ángulo de fricción interna categorizado entre 25° y 35° .

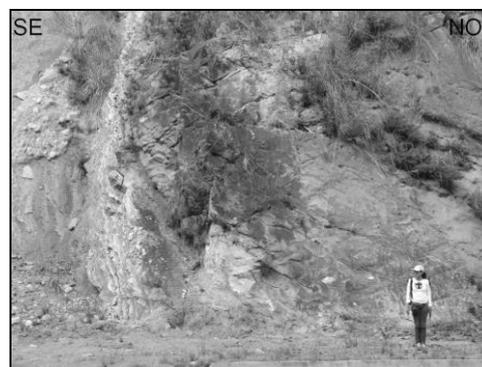
Figura 4. Afloramiento del talud B

En el talud B mostrado en la Fig. 4, para determinar la orientación de las discontinuidades se siguen los mismos pasos que en el talud A. Una vez obtenidos en campo las direcciones de rumbo y buzamiento de las discontinuidades, estas se llevan a las proyecciones estereográficas, recolectando direcciones de rumbo y buzamiento medios. Una de las discontinuidades se encuentra perpendicular al eje de la obra y la otra paralela con buzamiento de 36° y 30° el parámetro de “orientación de discontinuidades” se encuentra como “medio”.

En cuanto al talud B, la tabla 13 muestra que el índice de RMR es de 36, evaluándose según el procedimiento de Bieniawski (1989), con una calidad “media”, una cohesión de 0.2 y 0.3 MPa y un ángulo de fricción interna ubicado entre 25° - 35° .

con respecto al talud B, debido a que este último tiene un mayor grado de meteorización, lo que aumenta su porosidad, permeabilidad y deformabilidad del material rocoso, al tiempo que disminuye su resistencia [11]. De lo citado se desprende que la meteorización al ser un proceso de desintegración y descomposición de la roca en la superficie influye directamente en la resistencia del macizo rocoso.
