Caracterización y Patología de los Muros de Tierra de las Construcciones Andinas Ecuatorianas

Resumen: A partir del análisis tipológico de las construcciones de adobe, tapial y bahareque de 50 inmuebles situados en las provincias de Pichincha, Cotopaxi, Tungurahua, Chimborazo y Bolívar, se han analizado las lesiones físicas, mecánicas, químico-biológicas y antrópicas producidas por los agentes atmosféricos y por el suelo, que afectan a las edificaciones en tierra cruda del área andina ecuatoriana y posteriormente las características físicas, resistencia mecánica y composición químico-mineralógica. Los resultados determinan que el agua afecta principalmente al 40% de los inmuebles por defectos constructivos, como la falta de sobrecimientos que facilitan las humedades en las partes bajas o de aleros pequeños que no protegen del agua de lluvia deteriorando los recubrimientos de barro, sobre todo de los bahareques y que se acentúa por el emplazamiento aislado de las edificaciones. Además, la dosificación empírica de la tierra utilizada con tamaño máximo de grava de 15-18mm más arenas está en la proporción de menos de 30% y poco más de 70% de arcillas y limos en las muestras de adobe y

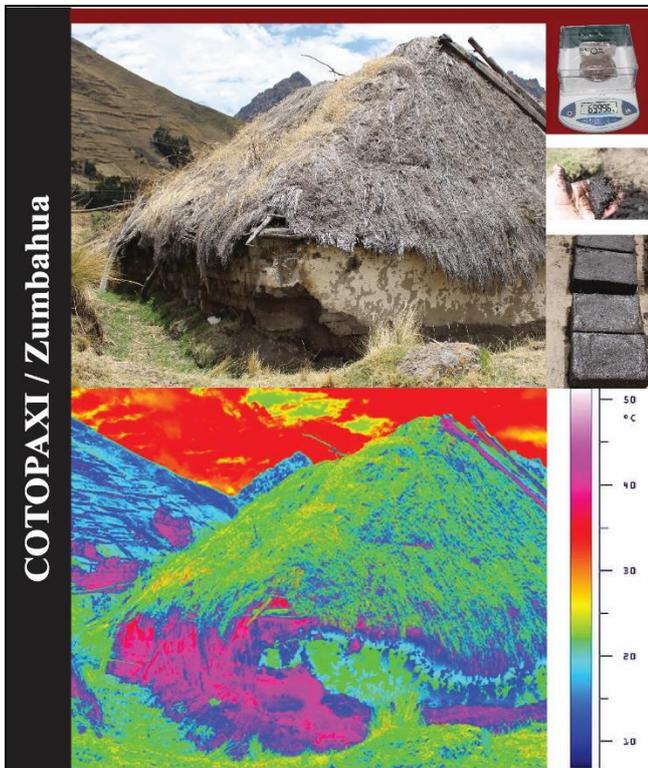
Figura 5. Análisis de muestras de edificación
Fuente: Elaboración propia de autores / 2021

Se realizó una toma de muestras de núcleos de los tipos constructivos, tapial, adobe y bahareque, evitando cualquier daño al inmueble. Se sometieron a pruebas de laboratorio para caracterizar tanto su composición mineralógica como su resistencia mecánica (Figura 5). Se puede apreciar la radiación térmica procedente del material que mide la termografía infrarroja.

El IP ≈19% es similar para las tres mezclas, clasificándose el material en el sistema unificado de suelos SUCS como CL: arcillas orgánicas y arcillas limosas de baja plasticidad en tapiales y adobes y CL: arcillas inorgánicas de plasticidad baja a media y arcillas limosas y arcillas magras en los bahareques. Mientras que en el sistema americano AASHTO, la clasificación es A-6 suelo arcilloso, A-5 suelo limoso y A-2-7 arenas limo arcillosas, en las muestras de adobes, tapiales y bahareques respectivamente.

El análisis granulométrico determina en primer lugar la presencia de gravas (*tamaño máximo 15-18mm*) en la composición de las mezclas, aproximadamente 11% en tapiales, adobes; y el 7% en bahareques, que se debe a que la masa contiene granos más finos para compactarla mejor en el espesor de 12cm de los entramados y tejido de cañas. En cualquier caso, la presencia de gravas incide en una mayor densidad y dureza del material terroso.
